# **Analyse de la trajectoire du** **Vol MH370**

**Analyse technique et aéronautique depuis le décollage  
jusqu'à la fin du vol**

***Patrick Blelly, Commandant de bord (r) et Jean-Luc Marchand, Ingénieur***

*Version 2(Fr) – 15 février 2023 – mise à jour 22 mars 2023*

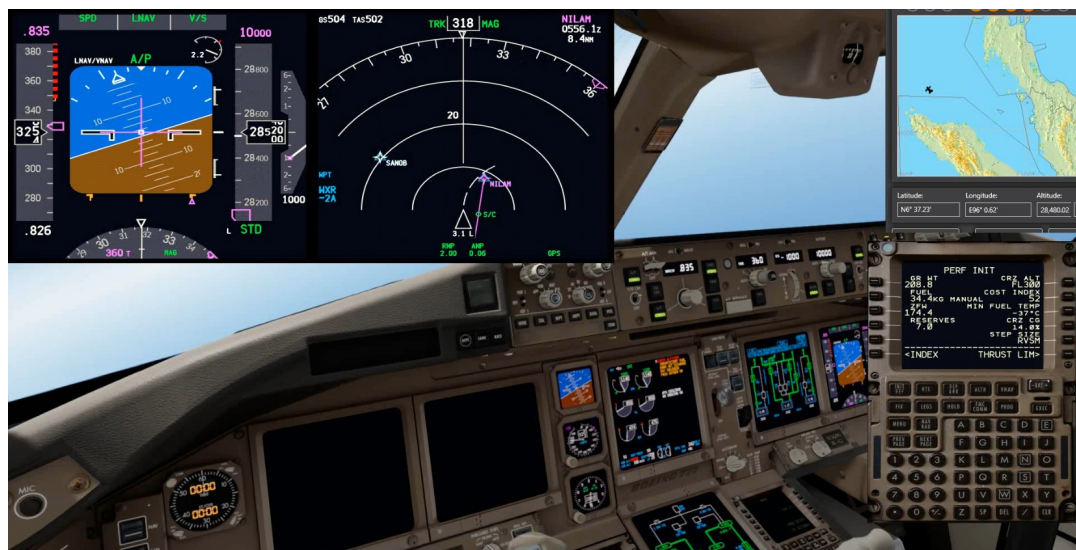
Figure 6: Virage vers le point de navigation NILAM après le rétablissement de l'alimentation électrique

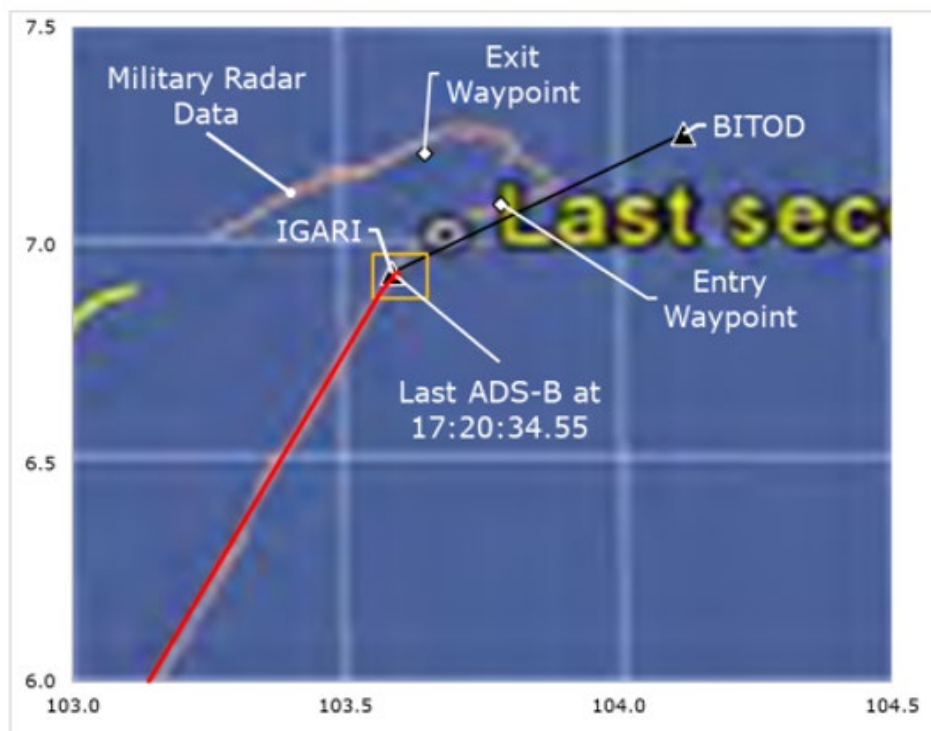
Dans cette unique image, la position de l'avion - telle qu'acquise et prévue par le radar - est représentée par des points successifs flous quasi-blanc. Ce tracé présente un angle pointu irréaliste et impossible à piloter pour un avion de cette masse ( $\approx 216$  tonnes). Cette forme est due à l'algorithme de « coasting » (c'est-à-dire prédictif) du système de poursuite radar, qui a probablement reçu des échos de mauvaise qualité de l'avion à ce moment-là - ou même en a perdu - probablement parce qu'il était à la limite ou hors de portée du radar (cf. Figure 10). Le radar a donc extrapolé la trajectoire en fonction des derniers échos fiables et également de la connaissance a priori qu'il avait du « prochain point de navigation BITOD » grâce au plan de vol déposé par l'ATC. A la réception des échos fiables suivants, la prédiction ne leur correspondait plus. Ainsi, l'algorithme a « sauté » et repris sa prédiction à partir de l'emplacement réel de l'avion tout juste remis à jour et a comblé le vide de la trajectoire avec des

lignes de jonction pour reconstruire une trajectoire continue qui en fait n'a pas réellement été suivie. Cela explique la forme étrange de la trajectoire avec un angle aussi aigu.

Figure 9 : Suivi radar primaire militaire pendant le demi-tour entre les points de navigation IGARI et BITOD

Les données uniques disponibles de ce virage sont fournies à la page 3 du rapport australien [4] par une image à très basse résolution illustrant la trajectoire radar, et dessinée sur une carte GoogleEarth. La Figure 9 présente un zoom de cette image montrant l'avion passant par le travers du point IGARI jusqu'à la fin de son demi-tour en direction de Kota Bharu. Quelques éléments clés supplémentaires pour l'analyse ont également été ajoutés sur cette image. Malheureusement à ce jour, les autorités militaires et civiles n'ont officiellement publié aucune donnée radar primaire.

La source unique d'information sur la trajectoire réelle de l'avion au point IGARI et juste après est fournie à la page 3 du rapport australien [4] par une image à basse résolution reproduite à la Figure 9.

Ces résultats comparés à la géométrie de la trajectoire radar, nous ont conduits à une nouvelle analyse avec une nouvelle perspective considérant un début de demi-tour un peu plus précoce. Cela ferait du « point d'entrée » officiel un point simple à survoler au cours du virage (cf. Figure 9).

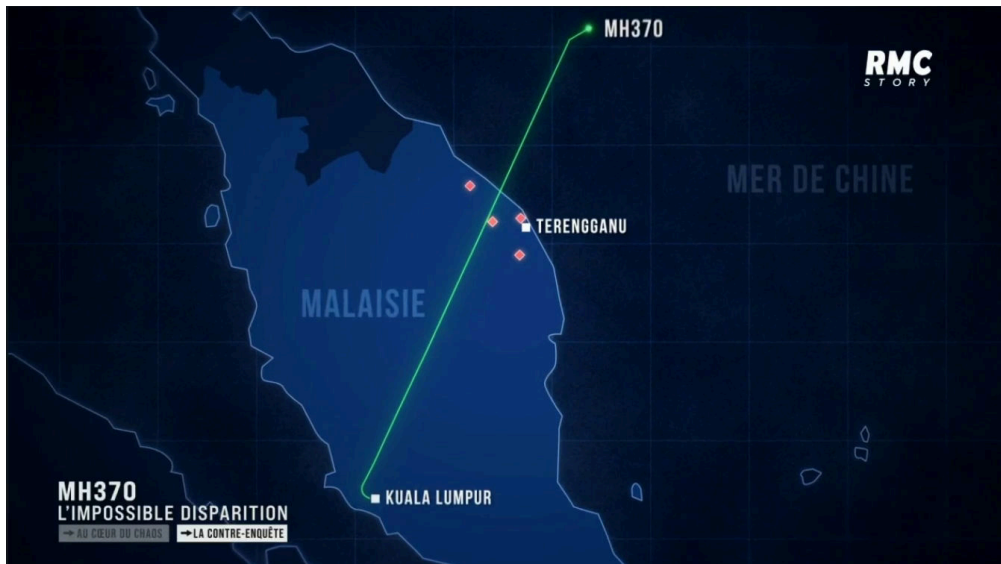
Figure 13: Stations de réception ADS-B (points rouges) lorsque l'avion a cessé de diffuser sa position (source IG et RMC Story Channel [14])

Grâce au Groupe indépendant (IG), les enregistrements des données ADS-B reçues à la station ATC malaisienne de Terengganu (cf. Figure 13) ont été rendus publics [6]. De plus, l’IG a clairement démontré que le transpondeur était passé manuellement et progressivement en veille (stand-by) avant la dernière transmission de données ADS-B qui a eu lieu à 17:20:34:55 UTC via un message n’incluant pas la valeur de l’altitude de l’avion.

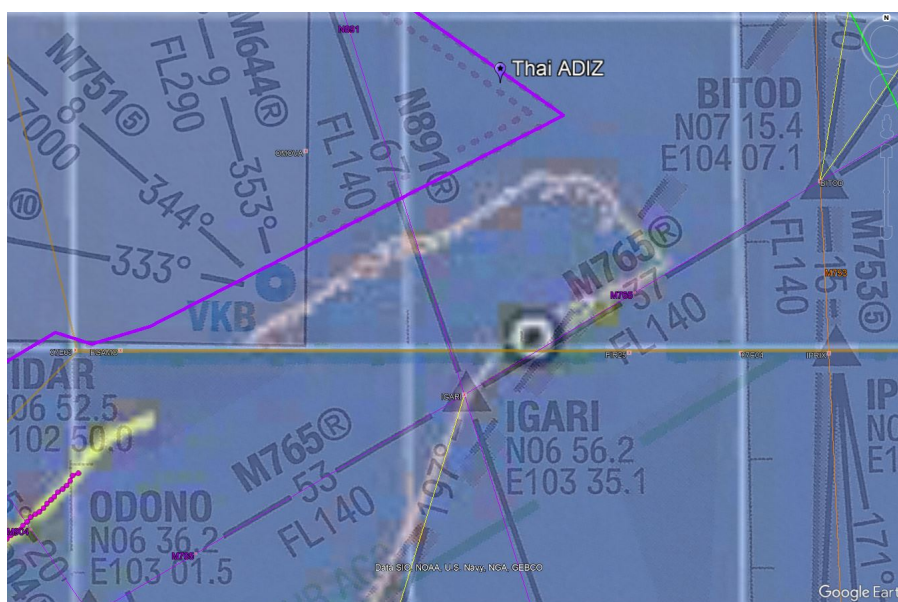
Figure 16: La trajectoire radar indique un virage très serré évitant la ADIZ militaire thaïlandaise

Lors de la mise à l'échelle et de la superposition de la Figure 9 sur la Figure 12, la raison la plus probable du demi-tour très serré apparaît clairement sur la Figure 16. Une manœuvre de virage assez difficile devait être exécutée pour rester à l'extérieur de l'ADIZ thaïlandaise et montrer un comportement comme si l'avion était toujours sous le contrôle aérien de la Malaisie. Les tracés radar indiquent une direction remarquablement parallèle à la frontière de l'ADIZ thaïlandaise.

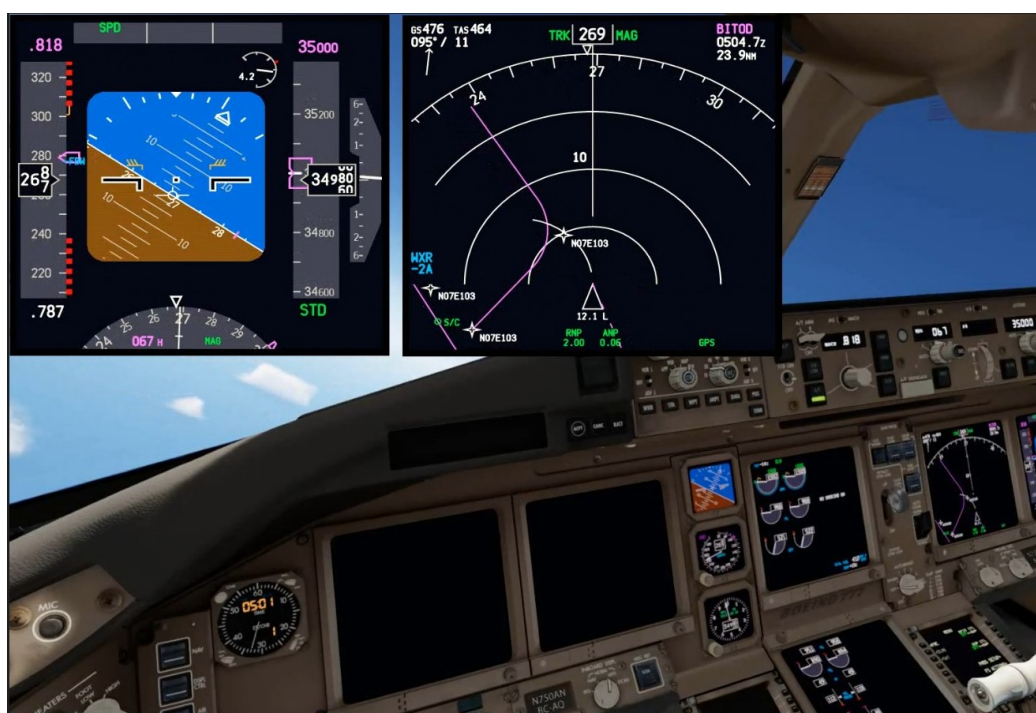
Figure 18 : Instantané du simulateur Prepar3D dans le demi-tour à 1min33s après avoir survolé le point d'entrée

La Figure 18 illustre la situation particulière où l'angle d'inclinaison a été progressivement augmenté de 25° au début du virage jusqu'à entre ~35° et ~38° qui est à la limite. La vidéo complète est disponible sur [www.mh370-Caption.net](http://www.mh370-Caption.net). (01-Virage-IGARI-2022-12-07-Prepar3D.mp4) Le point de navigation visible sur le ND devant l'avion est le point officiel de sortie. Le chronomètre de l'avion a été déclenché lors du survol du point d'entrée. En augmentant progressivement l'angle d'inclinaison on fait concorder au mieux la trajectoire avec les echos radar « connus » comme le montre la Figure 19.

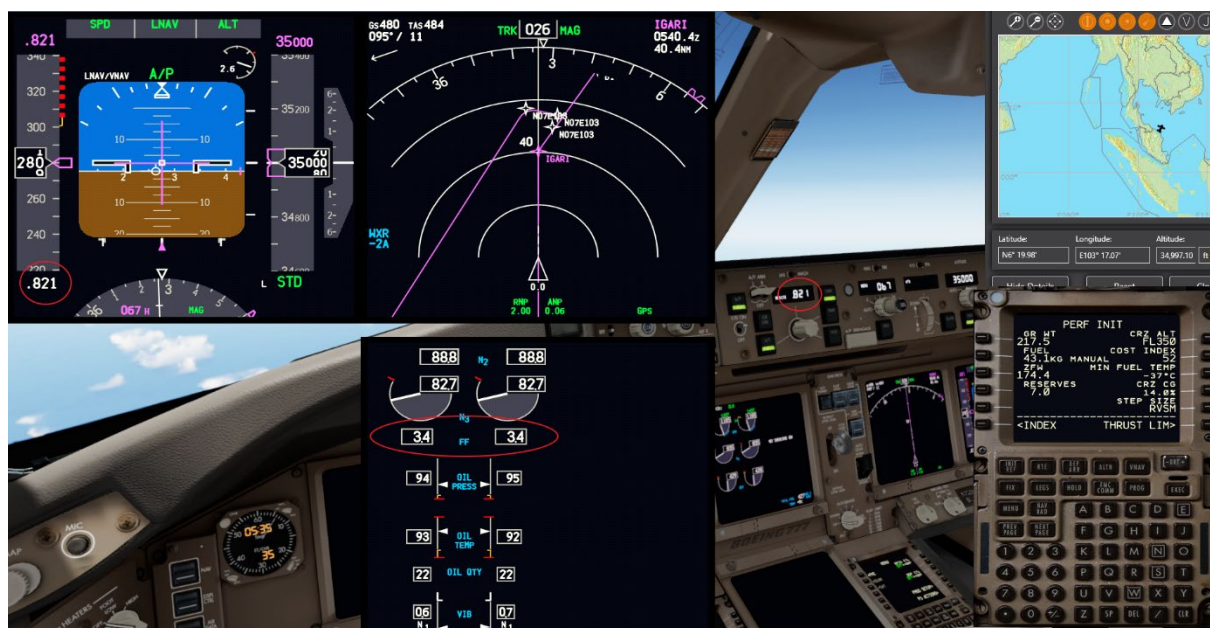
Figure 20: Recouplement de notre calcul avec le modèle du simulateur

Ce tableau montre que pour un temps de trajet prévu de 26 minutes entre les points de report AC et PCA, la consommation de carburant a été estimée à 2,9 t (c'est-à-dire 36,5 t – 33,6 t). Cela équivaut à ~112kg/minute ou 6,8t/h. Cela est confirmé par le modèle du simulateur qui affiche un chiffre de  $2 \times 3,4 \text{ t/h} = 6,8 \text{ t/h}$  comme indiqué sur la Figure 20 et rapporté dans le Tableau 3 ainsi que par notre outil d'évaluation des contraintes<sup>10</sup> (CAT) comme indiqué dans le Tableau 7.

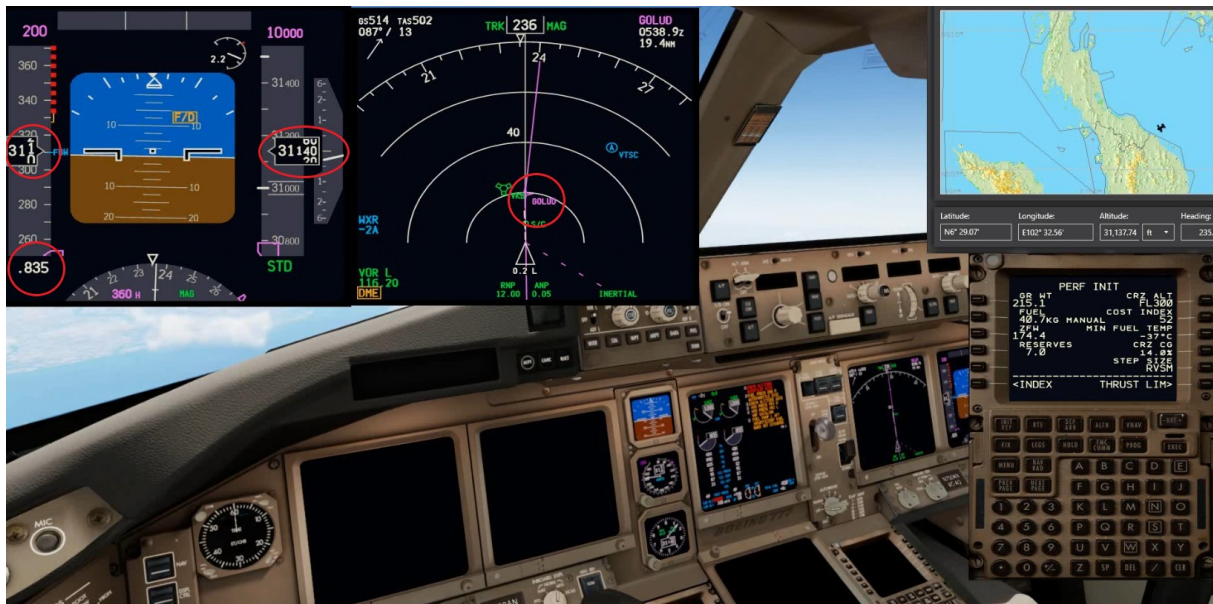
Figure 26: Paramètres de vol dans la dernière partie de la descente vers le FL300

A un tel niveau de vol, la référence de vitesse opérationnelle la plus standard (et donc plus logique) à utiliser est le nombre de Mach. Au point IGARI, le Mach était fixé à ~0,821. Notre analyse montre que pendant la descente, l'avion a accéléré avec une moyenne de Mach à 0,835 jusqu'à atteindre l'IAS 310kt comme l'illustre une capture d'écran prise lors d'une de nos simulations sur la Figure 26.

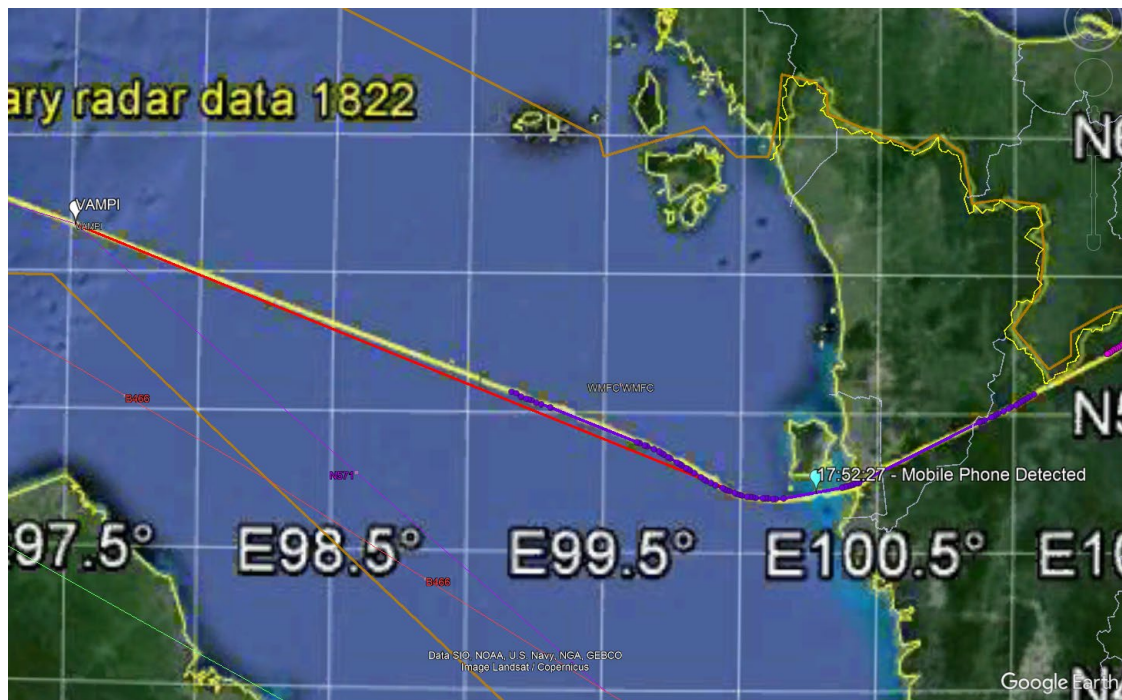
Figure 28: Piste radar primaire civile superposée sur la piste radar militaire du sud de Penang au point de navigation VAMPI (source ATSB [4])

La trajectoire empruntée par l'aéronef est clairement identifiée par les tracés radars présentés à la Figure 28. La déviation latérale juste après le virage n'est pas une trajectoire typique lorsque la fonction LNAV est activée. Ceci est également visible sur l'image à l'hôtel Lido dans la Figure 23 ci-dessus. Dans le cas où la fonction LNAV aurait été engagée, l'avion aurait emprunté une route plus directe vers le point de navigation VAMPI, comme l'illustre la ligne rouge de la Figure 28.

*Remarque : La trajectoire de l'aéronef dans la Figure 28 est illustrée par une ligne droite jaune quasi parfaite tandis que la Figure 23 montre des points irréguliers autour de la direction de la ligne vers VAMPI. Ainsi, nous pensons que l'image fournie par ASTB [4] dans la Figure 28 a été éditée et qu'une ligne brisée à VAMPI a simplement été tracée à partir du dernier spot radar avant Pulau Perak jusqu'au LSTRP via VAMPI. Cette question sera abordée plus en détail à la section 4.3.4 ci-dessous*

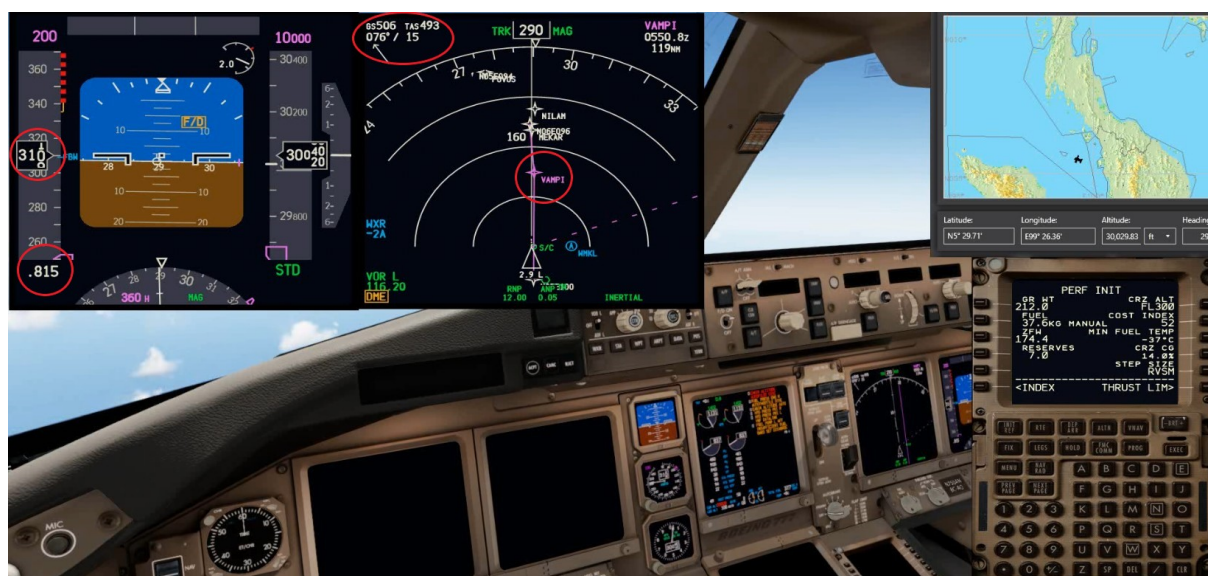
Figure 31: Capture d'écran du simulateur entre le sud de Penang (connexion téléphone copilote) et le point de navigation VAMPI avec la RAT déployée

Pour vérifier ces hypothèses, plusieurs sessions de simulations ont été réalisées avec le simulateur Prepar3D et son add-on PMDG selon le profil de vol décrit ci-dessus. Une vidéo d'un vol simulé jusqu'à VAMPI est disponible à [www.mh370-caption.net](http://www.mh370-caption.net) (03-Exit-to-VAMPI-manual-506GS.avi). Les simulations ont confirmé que le pilote a affiché une IAS de référence constante jusqu'au point VAMPI soit 310kt comme attendu. Donc, sur cette étape, le Mach était stable à  $\sim 0,815$  (GS=506kt). Une capture d'écran prise au cours d'une simulation est fournie à la Figure 31 illustrant les différentes valeurs de paramètres (cercles rouges) et l'état de l'avion très certainement piloté à la main.

Pour ce segment, le vent a été considéré comme constant, avec une valeur moyenne de 15kt venant du  $76^\circ$ , ce qui explique la différence entre l'IAS estimée par l'outil « CAT » et celle du simulateur. Dans ces conditions, le Commandant Blelly a pu atteindre le point MEKAR à 18h21:00 UTC comme prévu dans le cadre d'un pilotage entièrement manuel.

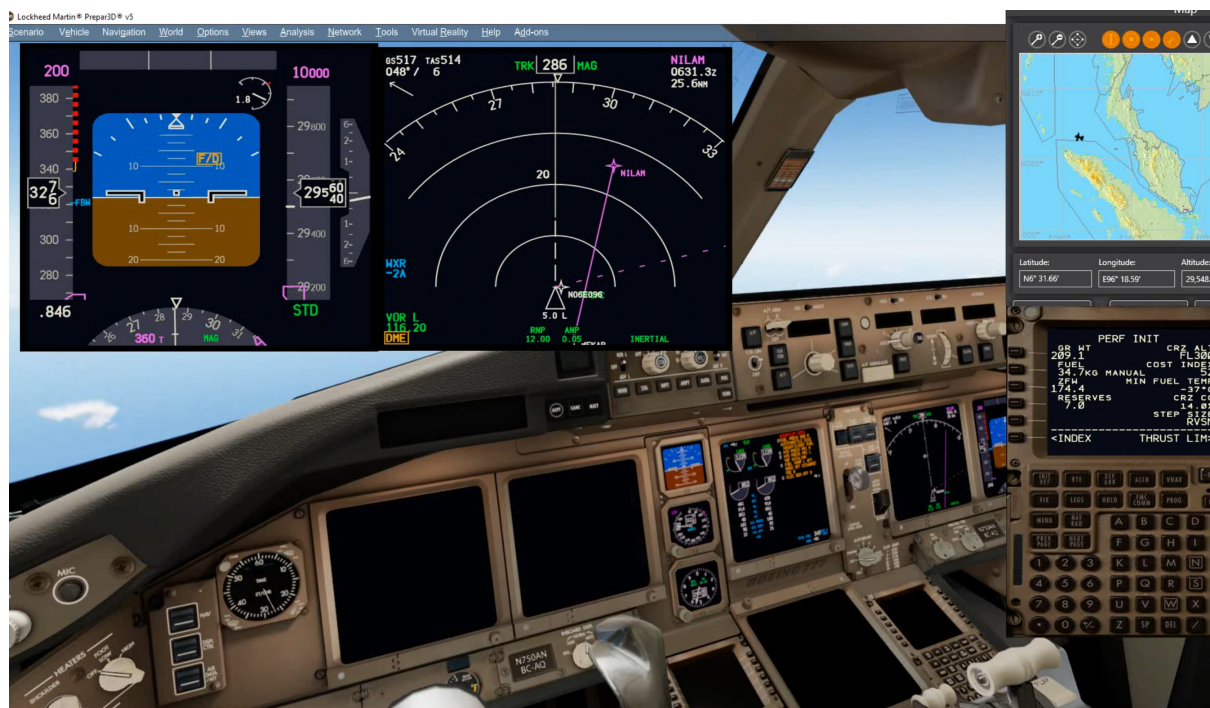
Figure 32 : Capture d'écran d'une simulation pilotée manuellement à la fin de la descente à 29500 ft QNH au LSTRP (18h22:12 UTC)

Du point de navigation MEKAR au LSTRP, le rapport malaisien [2] indique une distance de 10Nm et une vitesse sol finale de 516kt. La simulation d'une descente pilotée et à proximité du point MEKAR confirme les chiffres estimés ci-dessus (IAS  $\sim 326$ kt et une vitesse sol de 517kt) comme illustré sur la Figure 31 prise à l'approche du point de navigation LSTRP.

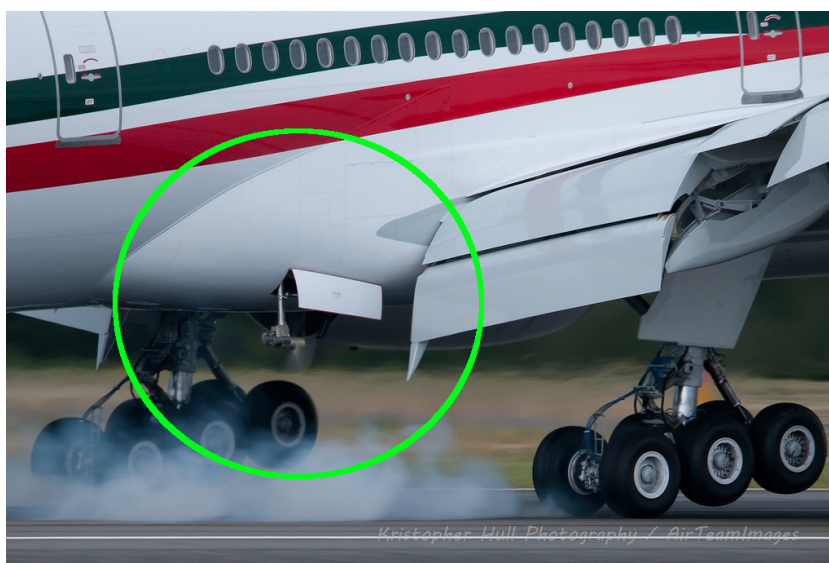
*Figure 57: La Ram Air Turbine (RAT) et sa trappe ont été déployées*

La Figure 57 montre une configuration où la RAT est déployée et où l'on comprend clairement pourquoi la turbine et sa trappe produisent une surconsommation de fuel.
